# KYN-28型开关柜局部放电故障解析及检测方法

**摘要:** KYN-28型开关柜在35~110 kV变电站中已全面普及使用,但是小型化、紧凑型对开关柜的绝缘结构设计、绝缘材料选择及日常运行环境提出了更高的运行要求。开关柜内部绝缘老化、绝缘材质缺陷、布局结构不合理等原因使设备在足够强的电场作用下易造成局部放电现象,导致高压开关柜不稳定运行。文章通过实际案例,对35 kV两亭变KYN-28型开关柜局部放电故障解析,有针对性地提出防范措施及整改意见。

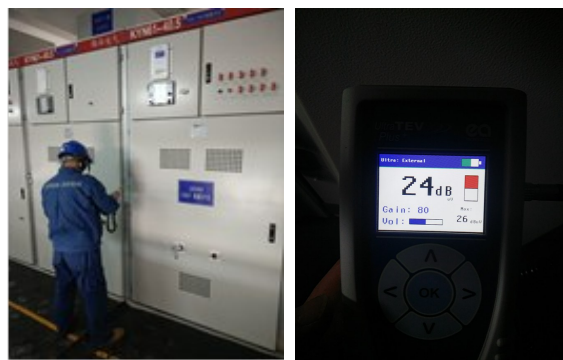
图1 开关柜内超声波检测情况

2018年4月19日,维操站巡视人员对35 kV两亭变高压室例行巡视,明确听到35001母线分段刀闸柜中有异常放电声,迅速上报上级领导。当天宝鸡供电分公司生产技术部会同修试中心、运行中心等相关人员到达该变电站进行排查消缺,修试中心利用超声波和暂态地电波(TEV)对3500母联开关柜及35001母联刀闸开关柜再次检测,确认柜内存在异常声响,决定对其停电检测,防止因放电加重威胁设备安全,如图1所示。

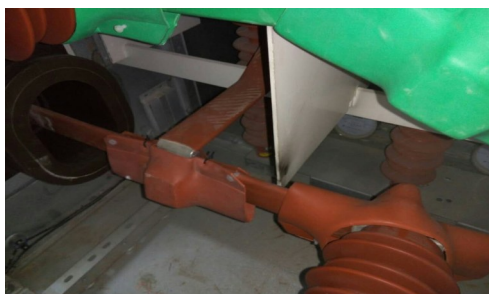
图2 开关柜局部放电情况

高压开关柜柜内绝缘挡板表面粗糙,边沿有毛刺,母线及绝缘护套有明显放电痕迹。绝缘挡板、套管、触头罩等绝缘材料在厂家制造过程中、出厂

试验过程中易造成绝缘破坏,遇到空气湿度大、污秽严重时会导致吸潮凝露,增大表面泄露电流。介质受潮、有破损时表面游离电子增加,引起传导电流增大、绝缘电阻相应降低,下降到一定程度时即引起局部沿面放电闪络。

35 kV 两亭变紧挨麟游县城与某煤矿运煤公路,周边煤灰、灰尘较大环境恶劣,致使站内电力设备易引起污闪,如图2所示。

高压室电缆沟施工工艺粗糙,沟内未严格压光处理,经后续改造致使个别盖板不能正常到位,沟内封堵不严,水汽、尘土通过开关柜底部缝隙进入柜内部,凝露积尘加重。同时,3500 开关柜与35001 开关柜内铜母排与绝缘挡板间隙小,母线击穿绝缘护套与柜内绝缘挡板之间发生间歇放电,热缩绝缘管安装工艺不规范,施工人员工艺粗糙,造成套管表面毛刺较多未及时清除,共同造成放电现象。

将开关柜内3500 母联开关柜及35001 母联刀闸开关柜内绝缘挡板及护套进行拆除更换,严格按照施工工艺要求,确保绝缘材料的质量和安装效果。

对35 kV 母线全面清扫,清除开关柜内附着的煤灰、灰尘及水渍,对35 kV 母排上的绝缘套管边缘毛刺进行打磨,保持室内气流畅通,同时,在高压室内加装除湿器,使室内空气湿度达到电气设备要求的标准值,在开关柜内放置吸潮剂,避免产生

凝露闪络。
