# 电能表接线不规范引起漏电安全隐患的分析

汪岳荣

(国网衢州供电公司, 浙江 衢州 324002)

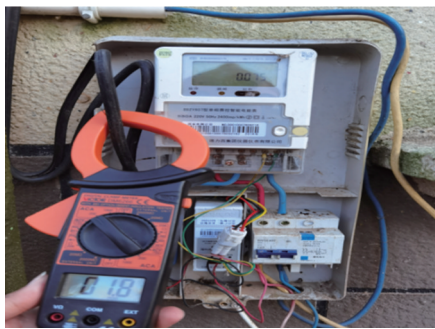
2021年12月10日, 专班组成员会同供电所人员一起赴现场核查, 在检查计量装置时发现, 电能表屏幕显示瞬时电流为0.075 A, 而钳形电流表测得的电流为1.8 A (见图1)。工作人员立即检查用户设备的用电情况, 确认几乎没有设备在用电, 与表上电流显示基本吻合。随后在检查表后线时, 发现其中一路出线存在1.8 A漏电电流 (见图2), 与进线电流值一致, 确认存在表后线漏电。于是核查人员立即对表后线延伸检查, 当检查到一路通向用户院内路灯的电源管线时, 发现漏电电流1.7 A (见图3), 与表后线的漏电值基本一致。继续检查路灯设备, 发现路灯杆上存在110 V电压, 确认为漏电点所在。

图1 表前线电流与电能表显示电流不一致

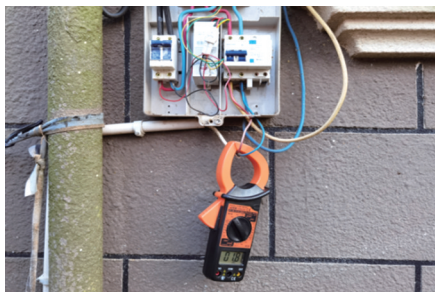
图2 一路表后线存在漏电电流1.8 A

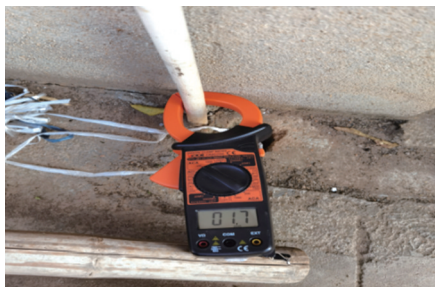
图3 路灯线漏电1.7 A

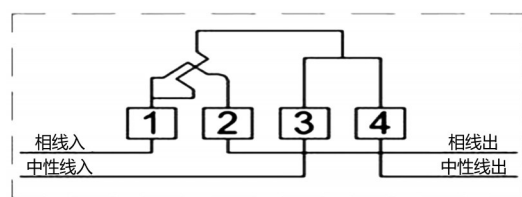
图4 单相电能表接线图

在复查电能表时，发现单相电能表的表前进线侧开关中性线与相线交叉错接，导致相线接入电能表中性线桩头，中性线接入电能表相线桩头。

经现场排查以及与客户交流，确认造成台区线损增加的原因就是农户院内路灯线漏电所致。而引发一系列后续问题，则是由于运行过程中，运维人员实施表前开关故障更换时，将开关进线侧的中性线与相线换错。路灯漏电则是由于电能表进线的相别发生错误，造成接线示意图（图4）中的1、2桩头接入中性线，3、4桩头接相线，导致用户表后的中性线实际变成了相线。在用户表后线路中性线和相线绝缘均良好的情况下，暂时不会影响一般设备用电。当用户的中性线绝缘不良或接头包扎破损时，漏电问题即产生，但由于通过电能表中性线桩头的漏电电流，不能流过计量元件，造成电能表计量不出该部分漏电电量，而是直接反映在台区线损中。经与用户核实，用户路灯电源线采用的是地下直埋的方式，经过多年使用，中性线绝缘受损，导致漏电。但因每月电费并未增加，故未曾向供电公司反映或求助。

防范此类问题发生，严把四个关口：（1）严把规范电能表装接行为关，严格分相色布线，按照接线图规范接线，完成接线后须再次检查验证相别是否正确。（2）严把低压线路整改搭接关，线路整改施工前做好相别标识，施工完成恢复搭接时，须再次核对确认。（3）把好运行维护关，运行中无论更换表前还是表后开关，须保持更换前后相别一致。（4）把好事后监控关，利用用电信息采集系统实施事后监督，当实际发生漏电和窃电后，台区线损率发生变化、采集系统上报的中性线电流与相线电流出现明显不一致，应及时现场排查确认，消除隐患。
