# 一起 220 kV 变压器绕组变形缺陷的诊断及分析

**摘要:** 介绍一起通过常规停电试验发现220 kV变压器中压绕组存在严重变形缺陷, 分析了该变压器中压绕组变形的原因, 提出了日常维护的建议, 并提出为了避免类似缺陷的发生, 设计大型变压器时, 应优化产品设计和制造工艺。同时, 改善变压器运行环境也是一项重要措施。

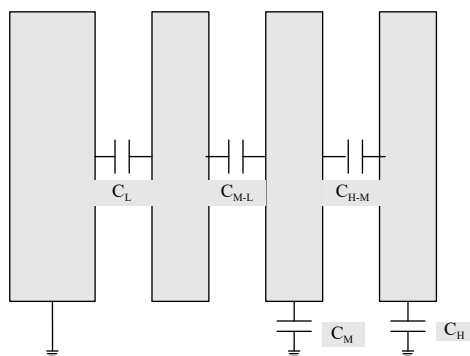
图 1 绕组电容量分解示意图

低压绕组对地的电容量变化也超过规程要求<sup>[2]</sup>。试验人员利用图 1 所示的绕组电容量分解模型对电容量进行分解发现，高压绕组对中压绕组的电容量减小达到 10.9%，中压绕组对低压绕组的电容量增大达到 39.6%，低压绕组对铁芯的电容量增大 4.9%，高压绕组对地的电容量变化无明显异常。初步判断中压绕组变形严重，向内塌陷。

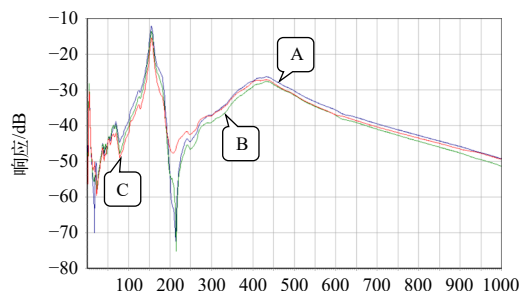
图 2 高压绕组频率响应特征曲线

图 2~4 分别为该变压器高压、中压、低压绕组的三相频率响应特性曲线。由图 2 所示高压绕组 A 相在低频段出现了谐振峰的位置及大小变化，在中频段 C 相出现了谐振峰的大小变化，高频段相关性基本良好<sup>[4]</sup>。从图 3 可以看出，中压绕组低频段 C 相的谐振峰大小有变化，中频段 A 相出现了较明显的谐振峰位置和大小变化，高频段相关性基本良好。由图 4 所示低压绕组 A 相、C 两相绕组在低频段也出现了较明显的谐振峰的位置及大小变化，而中、

高频段相关性基本良好。初步判断该变压器三侧绕组均存在绕组变形情况，以中压绕组尤为严重，集中在中频段。

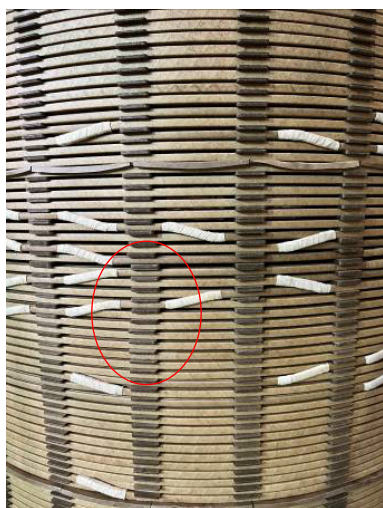
调压绕组外观无异常。高压绕组受中压绕组变形挤压位置出现轻微变形，部分油隙垫块可见明显偏移，如图 5 所示。

图5 高压绕组垫块偏移情况

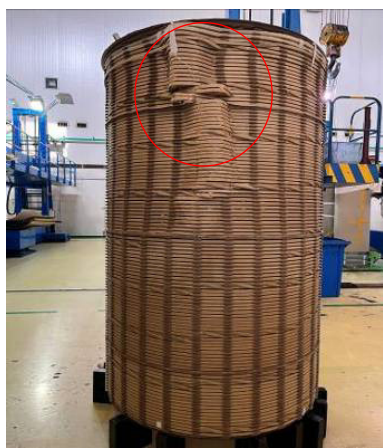
综合以上试验情况，初步判断 A 相、B 相、C 相中压绕组均变形，但绕组未出现匝间短路或断股情况，因此油色谱未见异常。变压器绕组变形缺陷有明显的积累效应，由于遭受了多次短路冲击，绕组机械强度受到破坏，该变压器以往试验数据未发现异常，直至遭受最近一次短路冲击，中压绕组受到压缩径向电动力的作用，自身固有应力失衡，中压绕组更靠近低压绕组，其对低压绕组电容量增大，对高压绕组电容量减小，故判断该变压器中压绕组已发生明显变形，具体情况须返厂吊罩解体检查。

A 相中压绕组在靠近旁柱的相间侧，上半段发生扭曲变形，其中 7-11 撑条间线饼变形尤其严重，如图 6 所示。内外径对应区域可见多处绝缘破损，其中外径侧在第 16、18、19、20 饼，9 撑条位置，各有 1 处露出铜线，如图 7 所示。上部右数第 3~15 根内径侧撑条出现分层，如图 8 所示。B 相、C 相中压绕组同样存在严重变形。

图6 A相中压绕组变形情况

任何设备事故的发生都是由内部原因和外部原因共同作用引起的，对于变压器绕组变形故障产生的外部原因因为遭受短路电流冲击和运输、运行过程中遭受物理碰撞，对于本起缺陷而言是短路电流的冲击。而造成变压器绕组变形的内部原因因为本身抗短路能力不足。因此为防止大型变压器发生短路损坏事故，应在产品制造和运行管理 2 方面采取综合措施<sup>[1]</sup>。在变压器遭受短路电流冲击后，应在油气监视的基础上，综合考虑变压器设计、工艺水平、材料质量、电气试验等多重因素，开展变压器诊断试验，判断变压器健康状况，防止变压器带病运行。

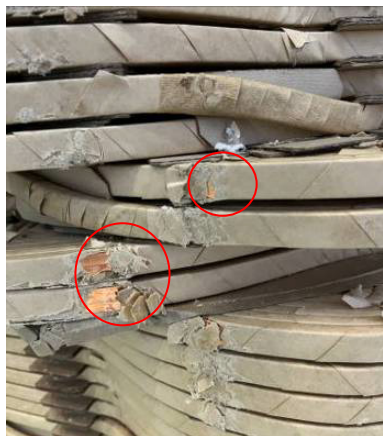
图7 A相中压绕组绝缘损坏情况

解体检查结果表明，该变压器中压绕组多次遭受短路故障后，三相绕组已发生严重变形，部分绝缘已损坏，如未及时发现，运行中再次遭受短路故障，将造成严重设备及电网事故<sup>[6]</sup>。

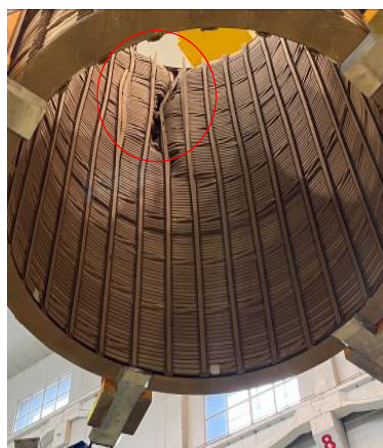
图8 A相中压绕组撑条分层情况
