# 红外热成像技术在配电线路缺陷诊断中的应用

陈加文

(深圳供电局有限公司, 广东 深圳 518000)

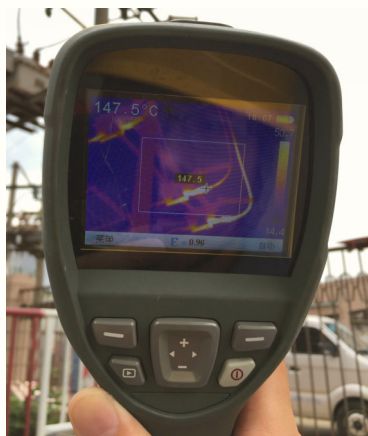
图1 隔离开关测温结果

上井线 F06 巡视中,发现上井柱上开关负荷侧 A 相隔离开关的温度达到 147.5℃,运维人员立即采取紧急消缺措施。此案例检测的结果是由于线路负荷重载,同时该隔离开关残旧锈蚀严重,导致过热缺陷,如图 1 所示。
