# 红外热成像技术在配电线路缺陷诊断中的应用

陈加文

(深圳供电局有限公司, 广东 深圳 518000)

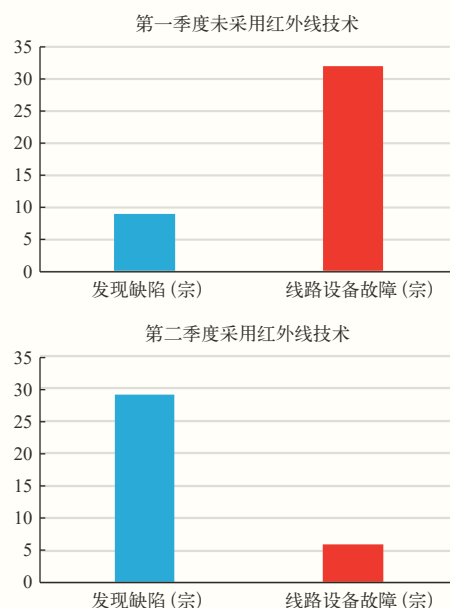
图2 2023 年上半年统计情况

以 2022 年 2 月新投运的 110 kV 雨虹变电站为例,总容量为 18.9 万 kV·A,线路全长 11.9 km。2023 年上半年本区域内公用线路设备缺陷及故障调查结果如下:(1)第一季度未使用红外热成像仪巡视线路设备,只发现架空线、刀闸及变压器的缺陷共 9 宗。而实际发生的情况为:公用架空线断线故障 18 宗,刀闸故障 13 宗,变压器故障 1 宗。(2)第二季度试点应用红外热成像仪进行巡视,提前发现架空线、刀闸及变压器的缺陷共 29 宗。红外热成像仪使用后故障有明显的下降,架空线断线故障 4 宗,刀闸故障 2 宗。

经过 2023 年第一二季度调查数据证明采用红外热成像仪巡视检测线路设备后,故障率有明显下降,如图 2 所示。这说明了使用红外热成像仪巡视线路设备能及时发现缺陷并得到及时处理,有效地降低线路设备的故障率,提高供电可靠性。
