# 并联电容器组成套装置常见缺陷及诊断分析

**摘要:** 并联电容器组成套装置作为无功补偿装置在电力网络中大量存在, 起到改善电压质量、降低线损的作用, 然而由于夏季负荷较大, 频发故障, 多数是由三相电压不平衡导致的保护跳闸。文章将例举几种常见的故障原因并进行案例分析, 提出检修策略, 为运行中的电容器组成套装置的运维与检修提供一定参考。

## Common Defects and Diagnosis Analysis of Complete Equipment of Shunt Capacitor

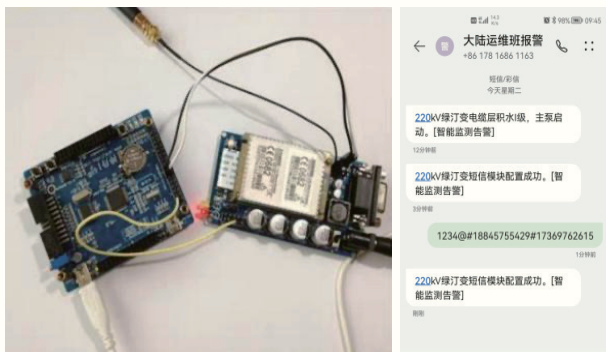
图3 组装模块成品图

小组将 MCU 模块、水位监测模块、短信告警模块和自动排水控制模块等按设计方案进行组装，成品装置如图 3 所示，并在变电站电缆层进行实地试验。

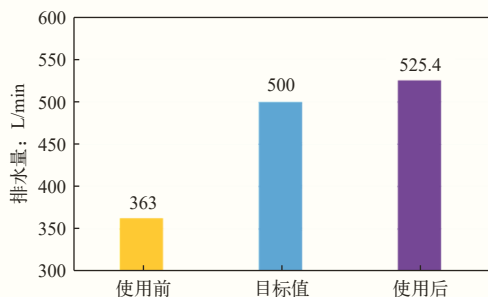
图4 智能排水系统排水量对比图

最后小组选取了 5 个变电站分别进行排水测试，如图 4、表 3 所示，24 h 内排水系统的排水量平均值 525.4 L/min，大于 500 L/min，目标完成。
